## Pemasangan Hole Guard Rail pada UPT. Pengujian Kendaraan Bermotor Dinas Pekerjaan Umum, Tata Ruang, Perhubungan dan Pertanahan Kabupaten Maros

*(Installation of Hole Guard Rail at UPT. Motor Vehicle Testing of the Public Works, Spatial Planning, Transportation and Land Department of Maros Regency)*

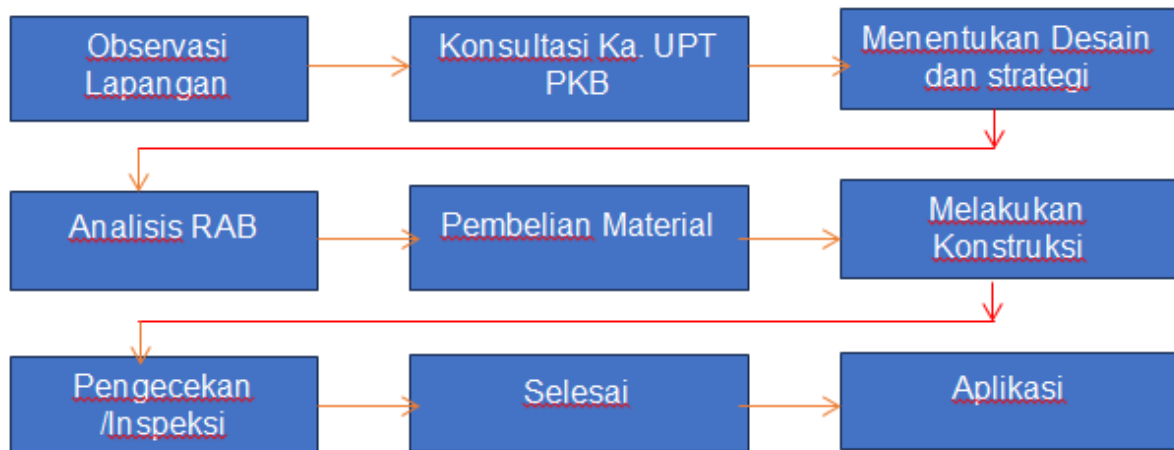
Adapun metode proses kegiatan yang dilakukan dalam desain dan konstruksi rel pengaman lubang pengujian (hole guard rail) bagian bawah kendaraan (*undercarriage*) dapat dilihat pada gambar di bawah ini:

Langka pertama yang dilakukan adalah melakukan pengamatan atau observasi pada objek atau lubang pengujian yang mengalami gangguan dan akan dilakukan reconstruksi. Selanjutnya melakukan konsultasi dengan Ka. UPT PKB untuk merumuskan kegiatan konstruksi dan pemilihan material rel pengaman lubang / Lorong uji undercarriage. Langkah selanjutnya adalah membuat desain rel pengaman dan menganalisis kebutuhan material dan peralatan konstruksi yang dibutuhkan. Selanjutnya melakukan analisis dan akumulasi anggaran dan material yang dibutuhkan, belanja / beli material. Selanjutnya melakukan aksi konstruksi berdasarkan desain. Pengerjaan rel pengaman dilakukan langsung oleh dosen pelaksana pengabdian Masyarakat dibantu oleh personal Penguji dan pembantu penguji UPT PKB. Setelah pengerjaan konstruksi selesai maka dilakukan pengecekan atau inspeksi oleh Ka. UPT PKB. Setelah konstruksi rel pengaman sudah di periksa maka selanjutnya digunakan atau dioperasikan sesuai dengan fungsi dan tujuannya.
